Beispiel- Begutachtung

| Hersteller: | Hanse Yachts |
| Baujahr: | 2014 |

Hanse 505

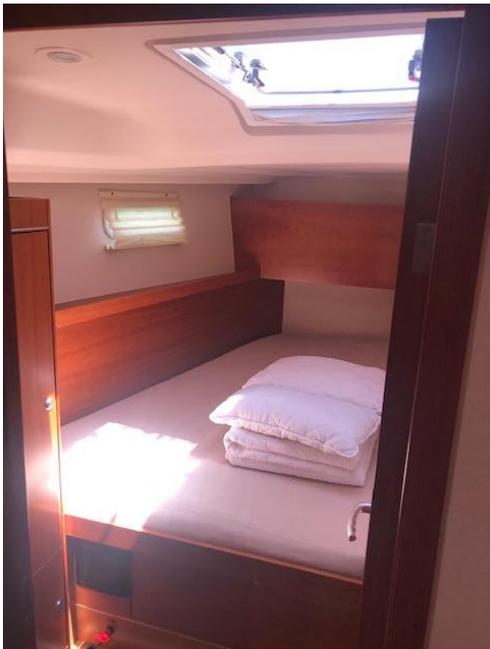
Bugkabine bb

Die Bugkabine auf der Backbordseite ist in für ein Charterboot sehr gutem Zustand. Bilge, Schränke Beleuchtung und Elektrik sind tadellos. Lediglich an der Schrankecke auf Betthöhe sind leichte Kratzer, vermutlich durch Koffer vorhanden.

Die Bugfenster sind ohne Korrosionen im Rahmen.

Lediglich die Verdunklungsplissees sind nicht gängig und defekt.

Auf den Topluken befinden sich diverse Kratzer.

Verdunklungen und Mückennetz sind bei 6 Fenstern zu ersetzen.

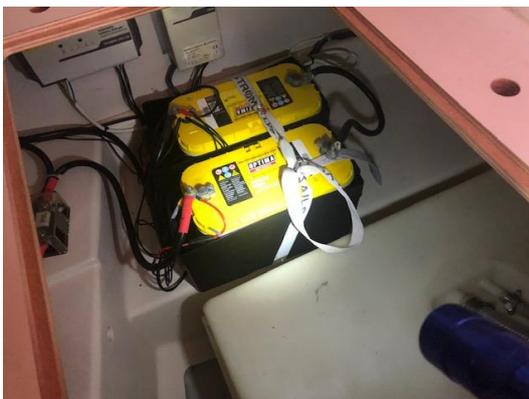
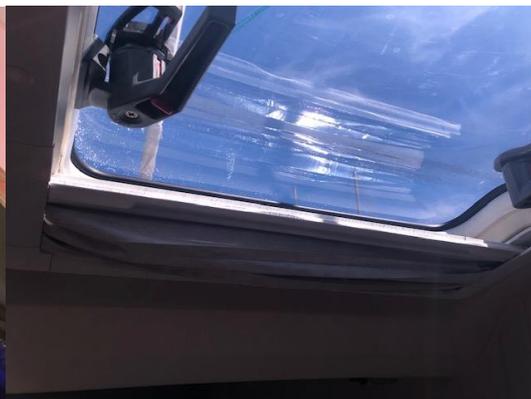
Unter der Koje befinden sich in der sauberen Bilge die Batterien für das Bugstrahlruder. Auch diese sind in optisch tadellosem Zustand, die Pole gefettet und gepflegt.

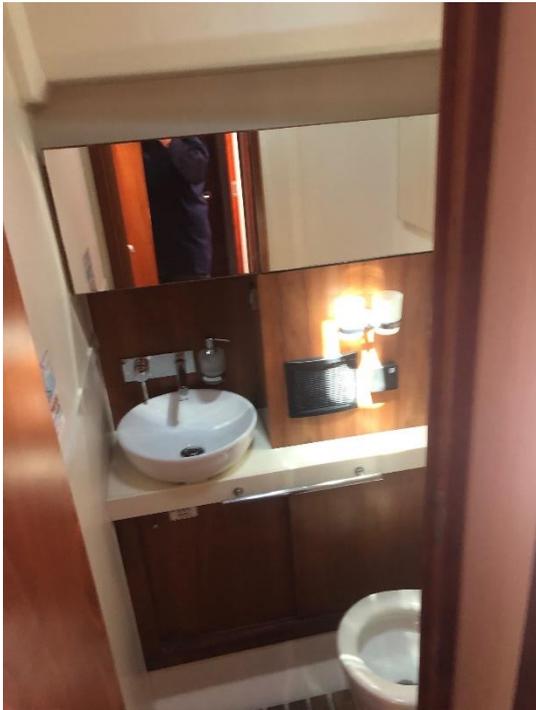
Bad Bugkabine bb

Das dazugehörige Bad ist in dem Alter entsprechenden Zustand. Die Silikonnähte zeigen leichte Verfärbungen, eine Erneuerung wäre aber nur aus optischen Gründen zu überdenken. Die Spiegel im gesamten Schiff sind in den Randbereichen korrodiert.

Tür, Beleuchtung und Elektrik im Bad sind ohne Schäden. Der Waschtischunterschrank hat in der linken unteren Ecke Verfärbungen durch Wasser.

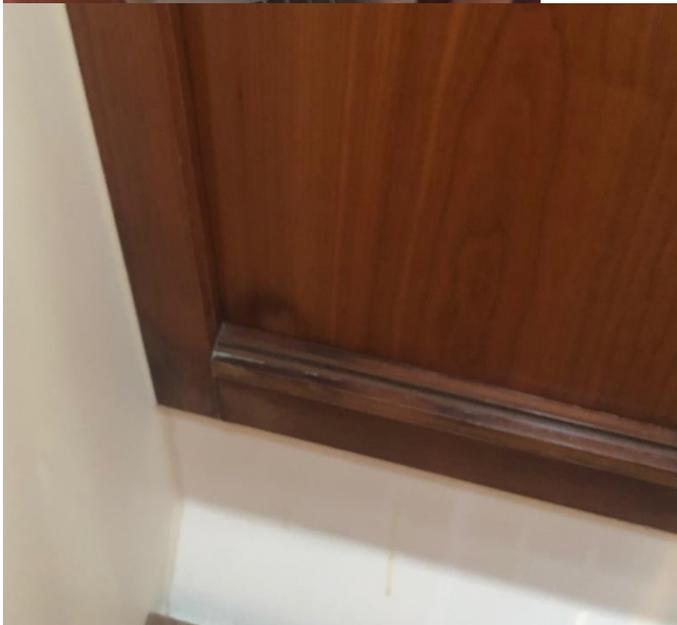
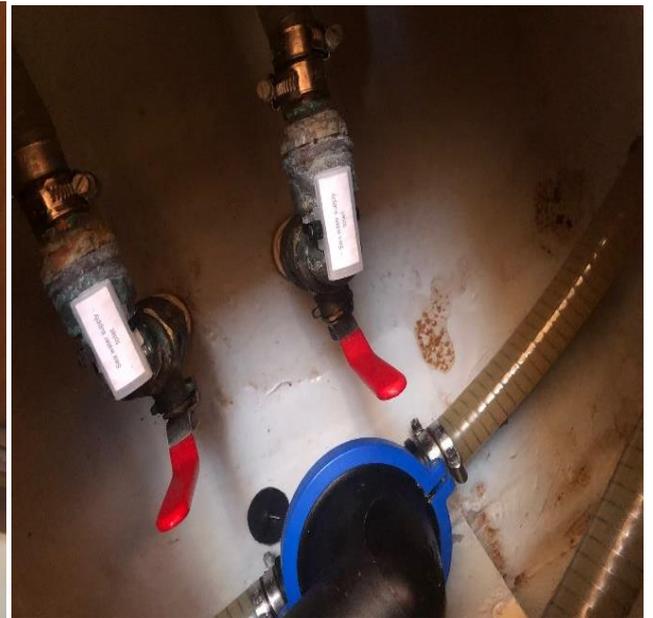
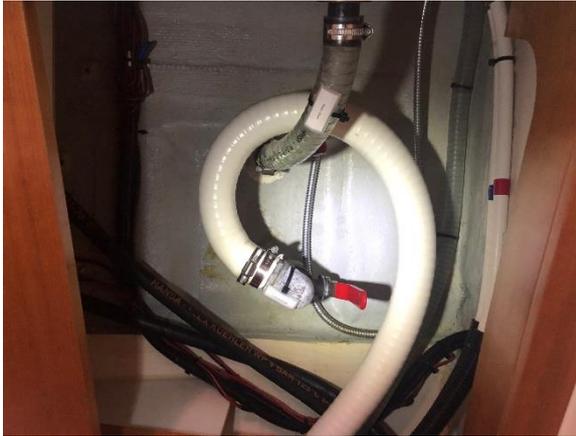
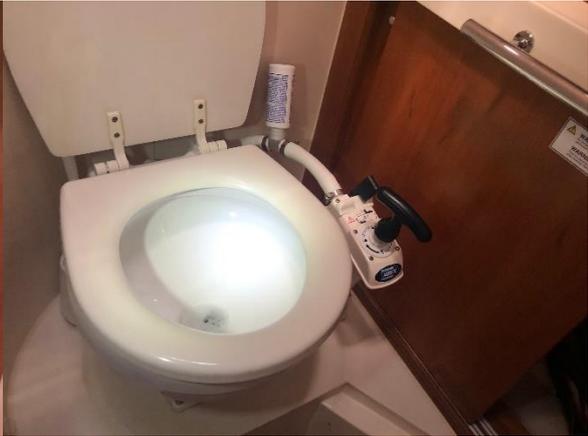
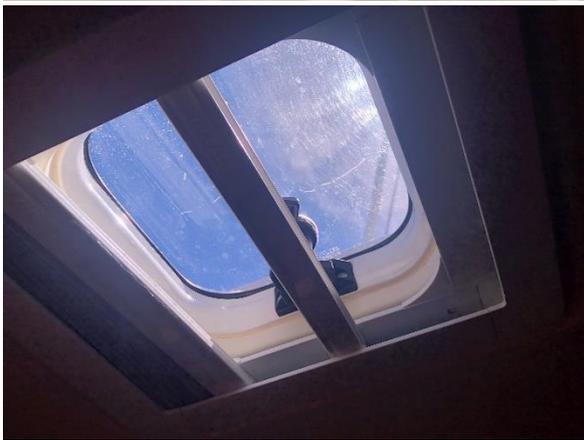
In der Bilge oberflächlich korrodierte Borddurchlässe, die sich aber alle ohne Schwierigkeiten bewegen lassen.

Das Topluk ist voll funktionell Mückennetz und Verdunklung sind gängig und intakt.

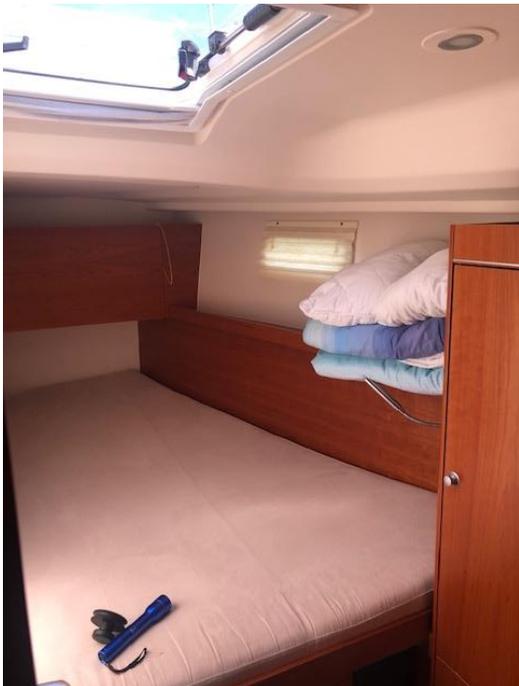
Bugkabine stb

Auch in der Bugkabine auf der Steuerbordseite lassen sich nicht viele Verschleißerscheinungen finden.

Elektrik, Schränke und Boden sind in gutem Zustand.

Lediglich die Topluke zeigt wieder tiefe Kratzer und wie auch schon in der Backbordkabine eine defekte Verdunklung die auch hier nicht gängig ist.

Außenfenster mit sauberem Rahmen auch hier keinerlei Korrosion.

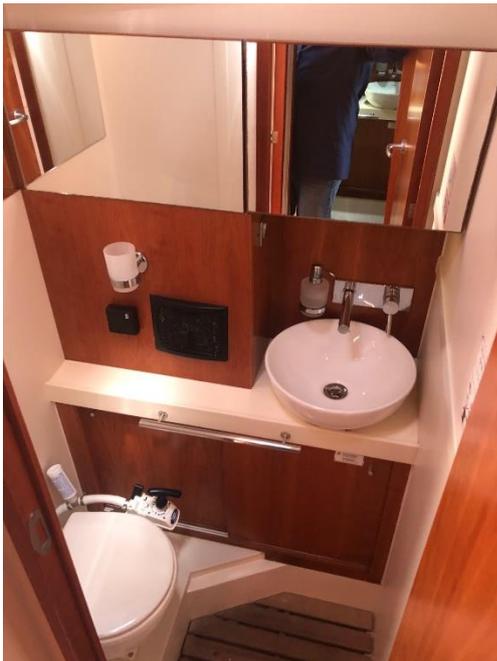
Bad Bugkabine stb

Das dazugehörige Badezimmer ist in gutem Zustand.

Schränke und Tür ohne Kratzer und Verfärbungen. Auch hier funktioniert sowohl Warm- als auch Kaltwasser. Die Armaturen sind leider ohne eine Befestigung zum duschen. In den Schränken die Borddurchführungen wie in der Backbordkabine komplett gängig und lediglich mit leichten oberflächlichen Korrosionen.

Die Silikonnähte wie oben bereits beschrieben.

Beleuchtung und Elektrik ohne Tadel.

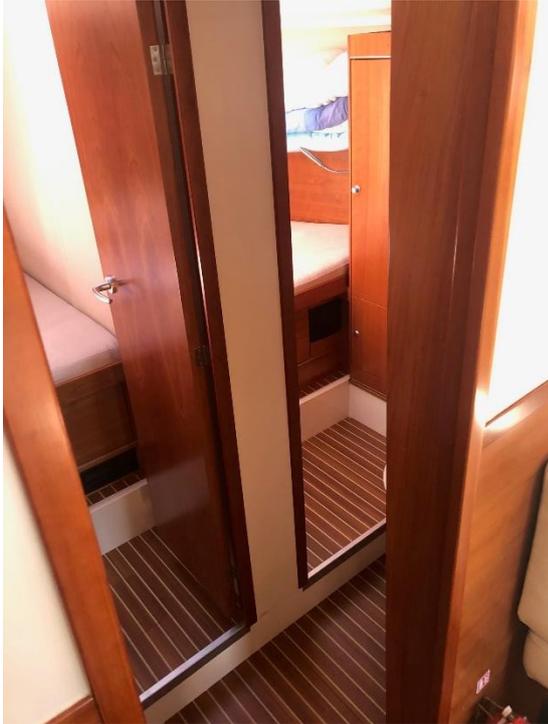
Flur Bugkabinen

Die Bugkabinen und die dazugehörigen Badezimmer / Toiletten werden durch einen kleinen Flur verbunden. Auch in diesem ist der Boden und darunterliegende Bilge in einwandfreien Zustand. Die Rahmen und Wände sind frei von Kratzern.

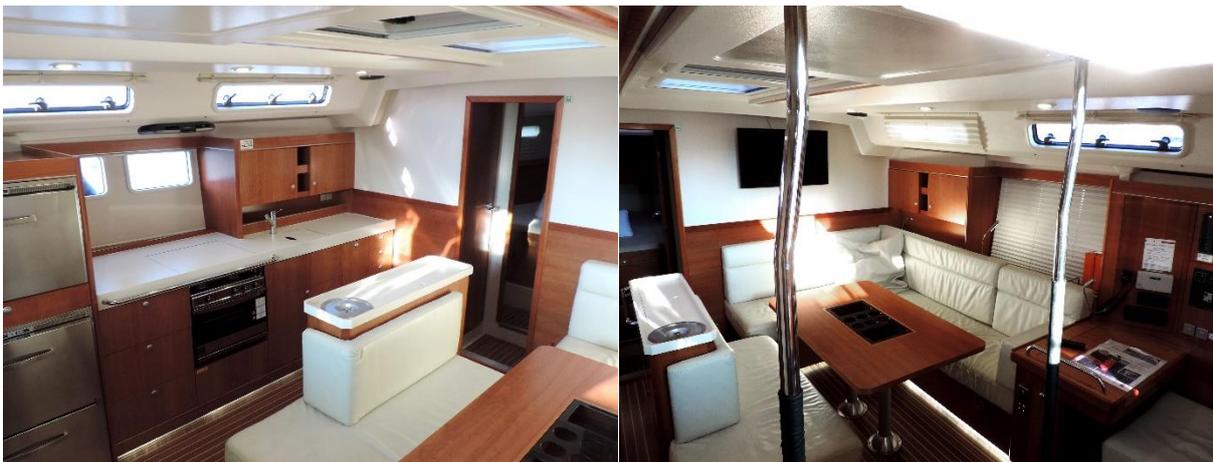
Mittschiff Messe Pantry

Mittschiffs sind die Topluken durch das aufgelagerte Dingi stark verkratzt. Bei der vorderen Dachluke beginnt der Rahmen zu korrodieren und Blasen unter dem Lack zu werfen. Die Seitenluken sind alle gängig und zeigen die oben schon beschriebenen Kratzer.

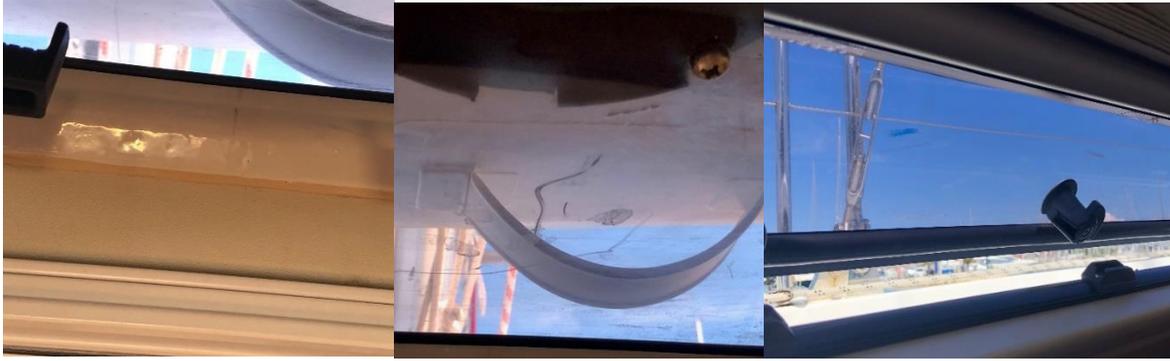
Die Verdunklungen sind gängig, zeigen aber allesamt deutliche Gebrauchsspuren.

Im Bereich der Küche wurden die Abdeckungen der Spüle zum schneiden missbraucht und zeigen deutliche Einschnitte von Messern. Die Beleuchtung der Dunstabzugshaube ist ohne Funktion.

Für die restlichen Instandsetzungen (Kühlschrankscharniere, einzelne Druckscharniere, Lampen, Bretter Spüle, usw) würde ich *ca. XXXX,- Euro* berücksichtigen.

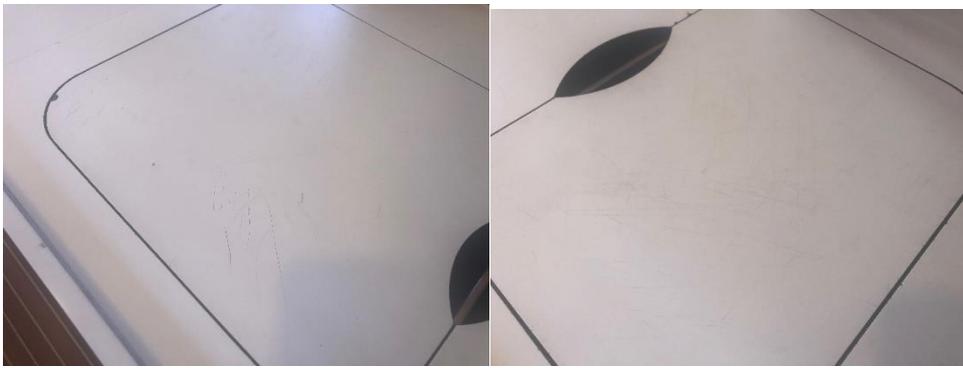
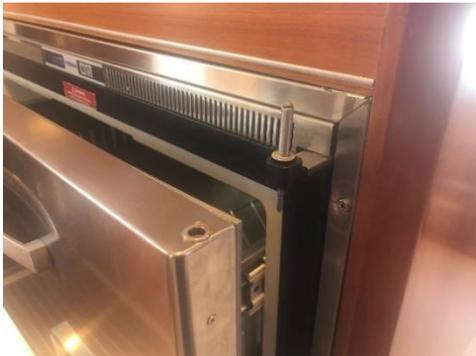
Die Kühlschränke funktionieren, allerdings ist die Verriegelung der oberen Schublade defekt und fehlt, man hat diesen Mangel durch einstecken von Alunieten provisorisch behoben. An dieser Stelle ist es allerdings wünschenswert den Urzustand wiederherzustellen.

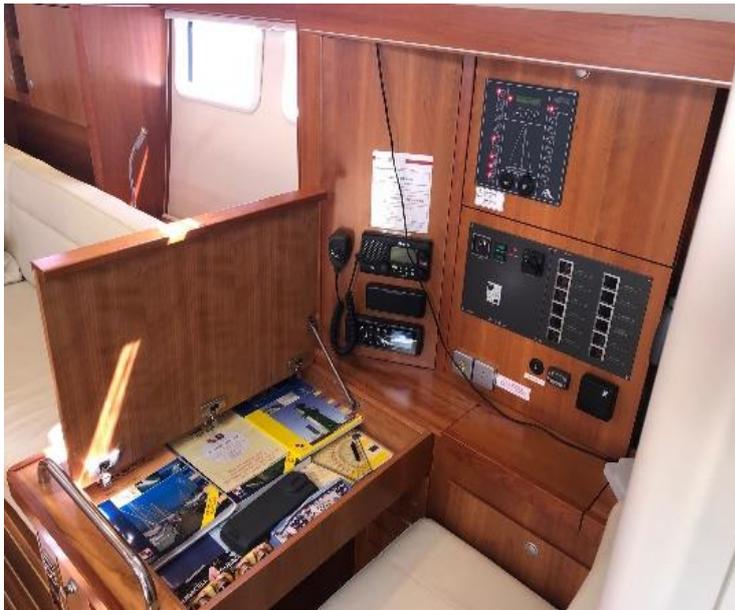
Im Bereich der Navigationsecke gibt es leider einige tiefe Kratzer im Holz, Die Elektrik funktioniert, Batteriespannung 13,4V , Eine Aussage über die Kapazität der Akkus lässt sich so leider nicht machen, da das Schiff am Landstrom hängt und das Ladegerät die Akkus auf Idealspannung hält. Eine optische Begutachtung im hinteren Bilgenboden zeigt aber saubere Batterien mit gut gefetteten Polen.

Steckdosen, Beleuchtung
Musikanlage und Funk alles in Ordnung.

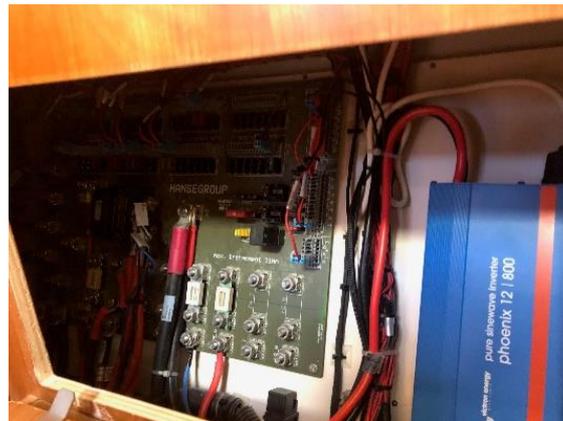
Das Schiff verfügt leider nicht über einen Generator, lediglich ein ausreichend dimensionierter Wechselrichter ist verbaut. Auch dieser ist ohne Beanstandungen.

Die Webasto Standheizung läuft an und funktioniert. Eine Regelung der Heizungsleistung kann in den einzelnen Kabinen per Thermostat vorgenommen werden.

In der Bilge finden sich leichte Verkrustungen, es muss also schon mal länger Wasser in der Bilge gestanden haben. Aktuell ist die gesamte Bilge allerdings trocken. Alle Seeventile sind gängig. Die Bilgepumpe und Wasserschalten funktionieren. Die Kielbefestigungen sind sauber und frei von Korrosion. Leichte Verkrustungen und Ablagerungen finden sich aber auch hier auf den Kielplatten.

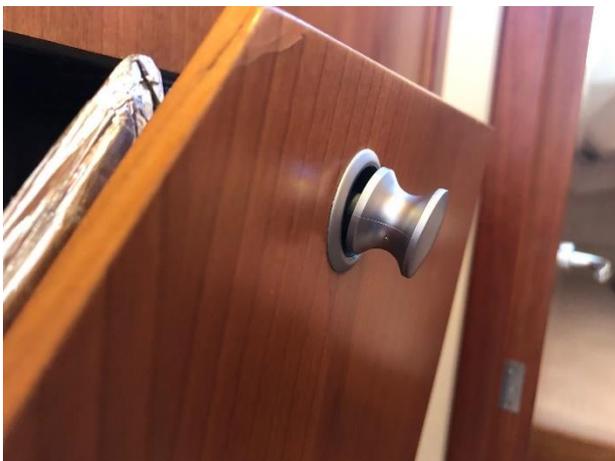
Lediglich der Niedergang zeigt auf den Treppenstufen einige tiefe Macken.

An der backbordseitigen Motorklappe ist der Verschluss defekt.

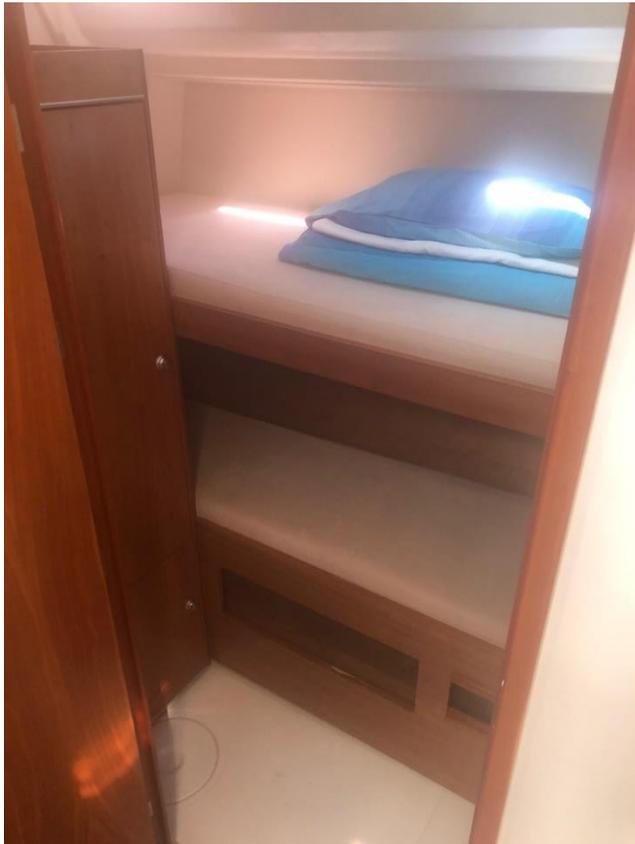
Personalkabine bb

Die backbordseitige Kinder- oder Crewkabine mit Doppelbett ist in gutem Zustand. Die Schränke und Tür sind ohne nennenswerte Kratzer. Die Beleuchtung und Steckdosen funktionieren. Bei der vorderen Topluke ist das Moskitonetz defekt und lässt sich nicht bewegen. Vordere Kabinenwand im oberen Bereich verkratzt und verschmutzt.

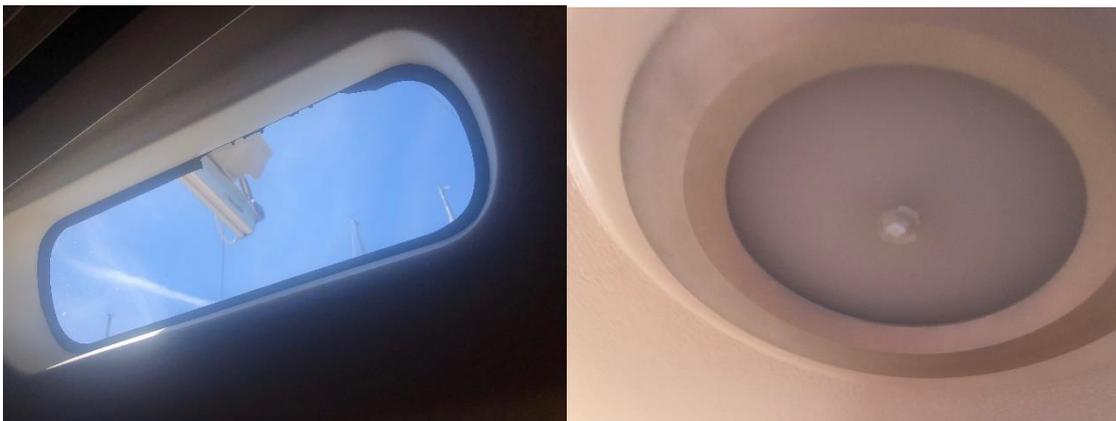
Die backbordseitige Achterkabine ist von den Schränken und Wandverkleidungen in gutem Zustand.

Das Topfenster zeigt Lackabplatzungen im Randbereich. Die Deckenbeleuchtung funktioniert noch, allerdings ist der Tastschalter durch das Milchglas geschmolzen und muss ausgetauscht werden.

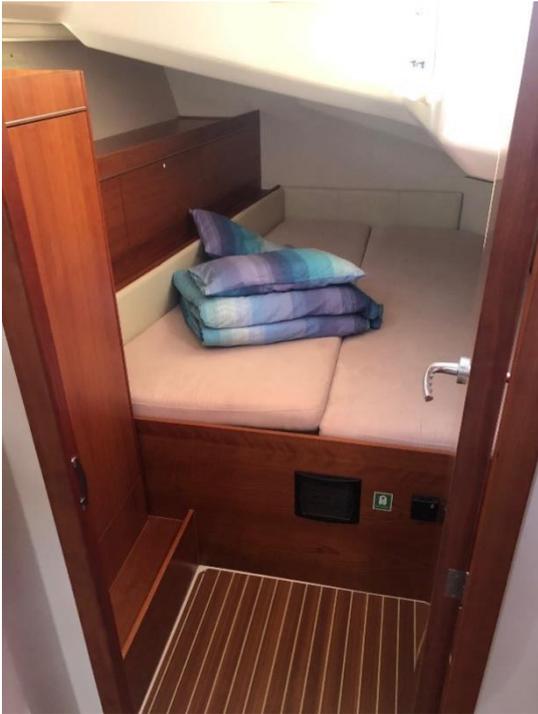
Achterkabine stb

Die Achterkabine auf der Steuerbordseite zeigt im Bereich der Topluke wieder ein defektes klemmendes Moskitonetz und eine schwergängige Verdunklung. Bilge, Boden, Lampen und Elektrik sind hier in einwandfreiem Zustand.

Neben dem Topluk sind deutliche Kratzer in der Decke zu sehen. Sie scheinen von irgendwelchen unfachmännischen Stauversuchen herzurühren.

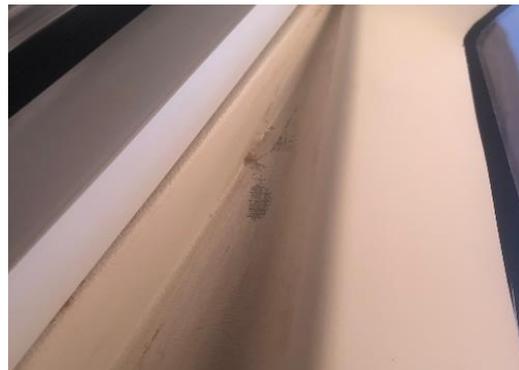
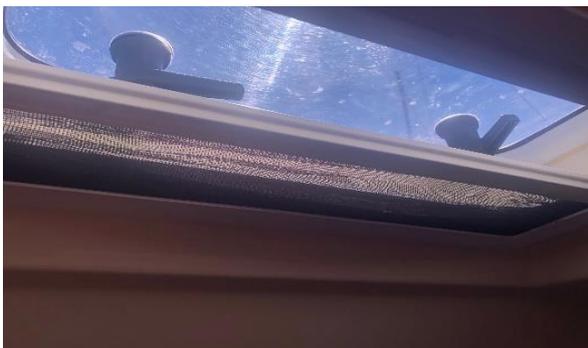
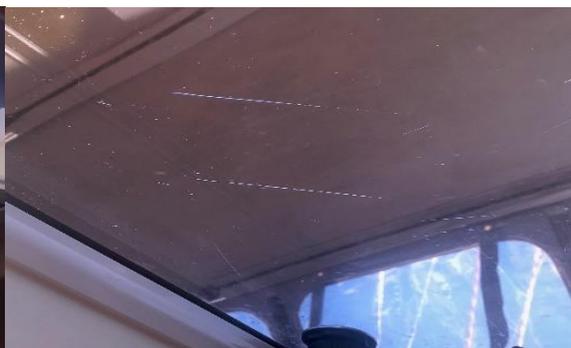
Die Fenster sind verkratzt. Moskitonetz und Verdunklung ist schwergängig und faltet sich nicht mehr ordentlich auf.

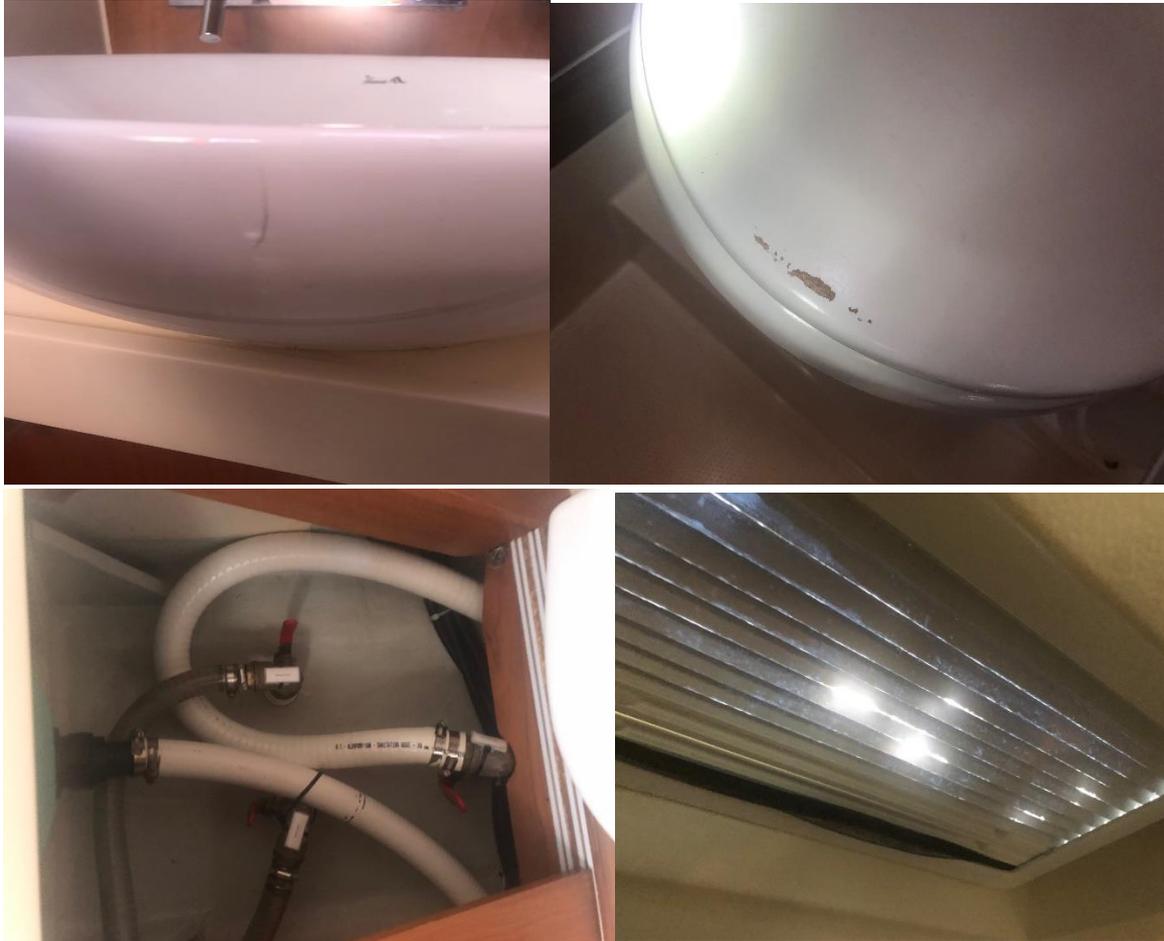
Das zur Kabine gehörige Bad zeigt deutliche Abnutzungsspuren. Das Waschbecken ist verkratzt, der Toilettendeckel hat ebenfalls Abplatzungen am Deckel. Die Verdunklung des Topluks ist durchlässig, das Mückennetz schwergängig.

Die Bilge ist sauber, alle Seeventile gängig. Der Vercharterer hat in sämtlichen Badezimmern die Zwischentanks für die Toiletten deaktiviert. Diese lassen sich aber leicht wieder aktivieren.

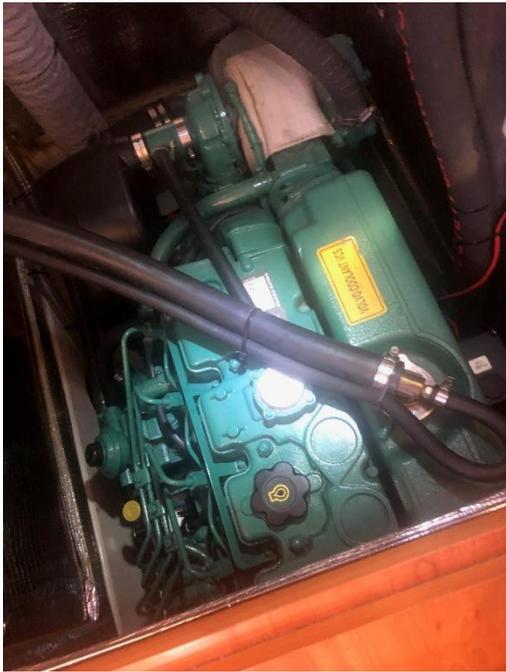
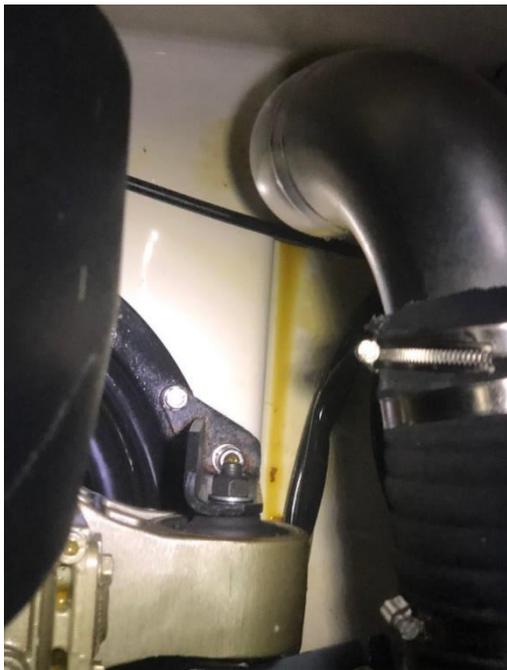
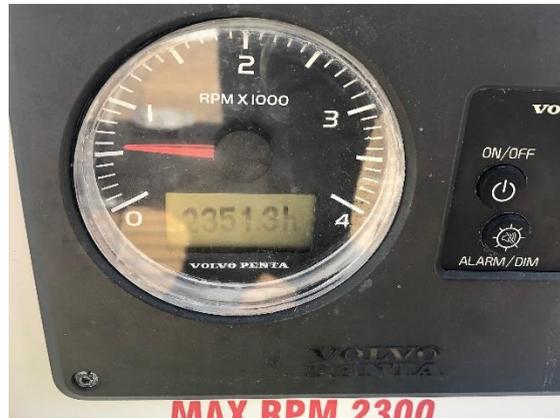
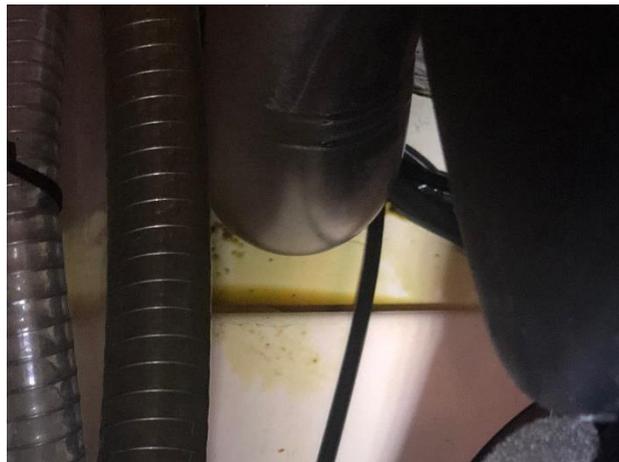
Der verbaute Motor ist ein Volvo Penta D2 mit 75 PS Leistung. Der Motor hat laut Anzeige 2351 Betriebsstunden gelaufen. Die Filter sind sauber und gepflegt. Der Motor springt sofort an und läuft ruhig.

Das Motoröl zeigt keinen Wartungsstau und Motorölstand ist ok. In der Bilge steht aber Öl. Da oben auf dem Saildrive, welcher unter dem Turbolader zu finden ist auch Öl liegt und der Motor ansonsten keine Undichtigkeiten zeigt, liegt die Vermutung nahe, dass der Ölverlust dem Turbolader zuzuordnen ist.

Die Laufleistung von 2351 Betriebsstunden stellt für den Volvo Penta, der eigentlich von Perkins produziert wurde, unter normalen Umständen kein Problem dar. Im Charterbetrieb vernachlässigen die Kunden leider oft die Warmlaufphase.

Sollte der Ölverlust dem Turbolader zuzuordnen sein, und dieser deshalb zu tauschen müssten Kosten von *ca. XXXX,- Euro* für das Ersatzteil zzgl. Montage eingeplant werden.

Vor Ort dürfte dieser Punkt mit *ca. XXXX,- bis XXXX,- Euro* zu kalkulieren sein.

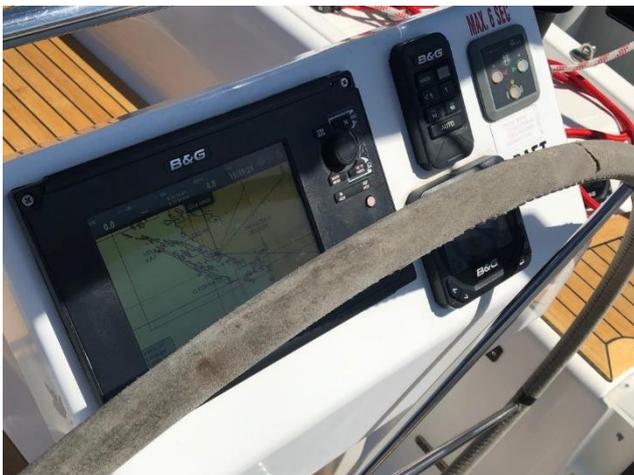
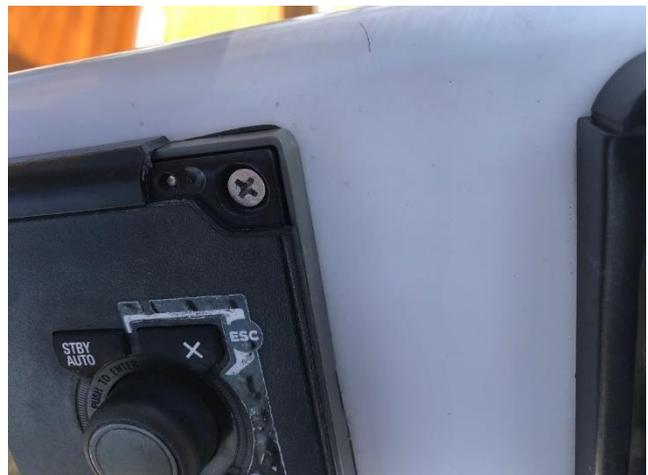
Die Instrumente sowie und das Bugstrahlruder, Winde und der Autopilot funktionieren ohne Probleme Lediglich an den Plottern sind die Eckabdeckungen teilweise ausgebrochen oder fehlen.

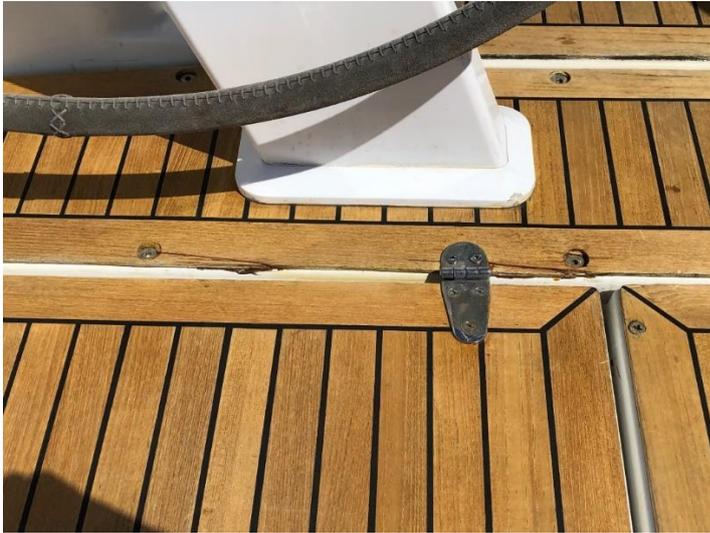
Das Teakdeck ist bis auf kleinere Beschädigungen hinter der linken Steuersäule in guten Zustand.

Das Teakdeck bedarf einer kleinen Instandsetzung hinter der linken Steuersäule. Dieses aber eher aus optischen Gründen. Ferner ist es sinnvoll die Scharniere an den hinteren Sitzbrettern zu ersetzen und wieder sicher im Teak zu verankern.

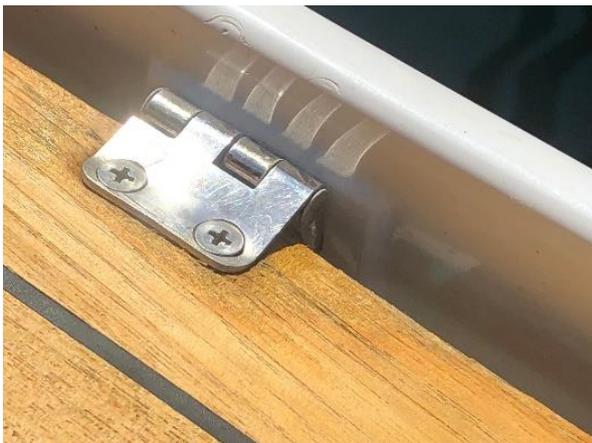
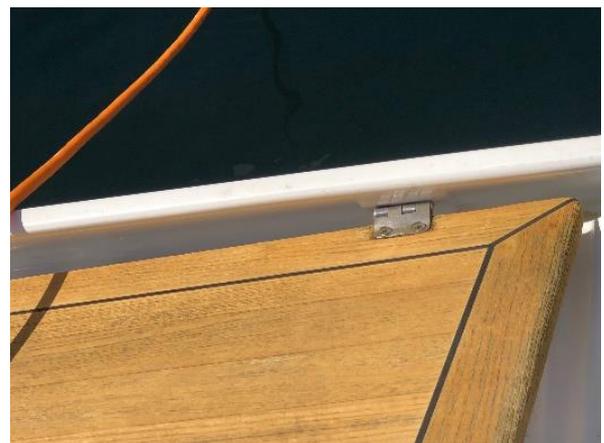
Die beiden Sitze an der Heckklappe sind an den Scharnieren stark beansprucht worden. Die Scharniere fast ausgebrochen und verformt.

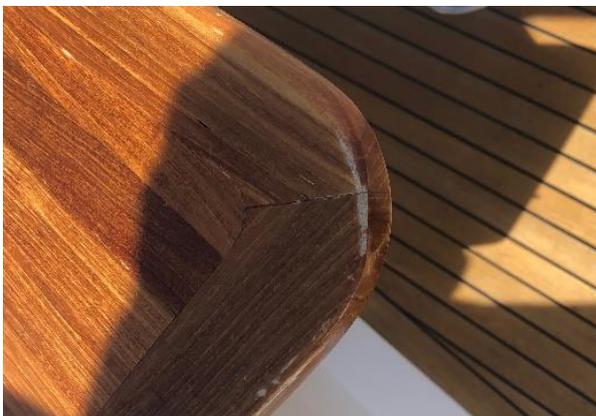
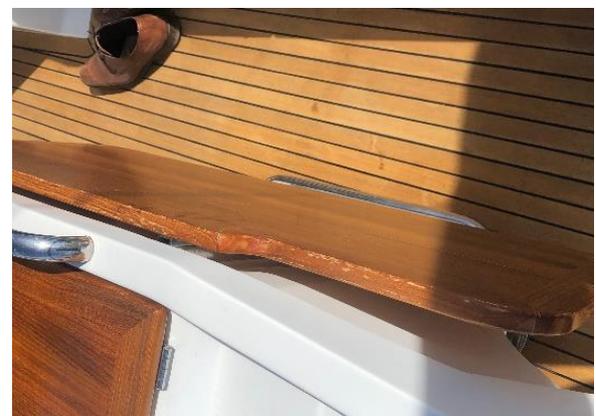
Der Cockpittisch hat an den Ecken Abplatzungen der Lackierung und Schleifspuren.

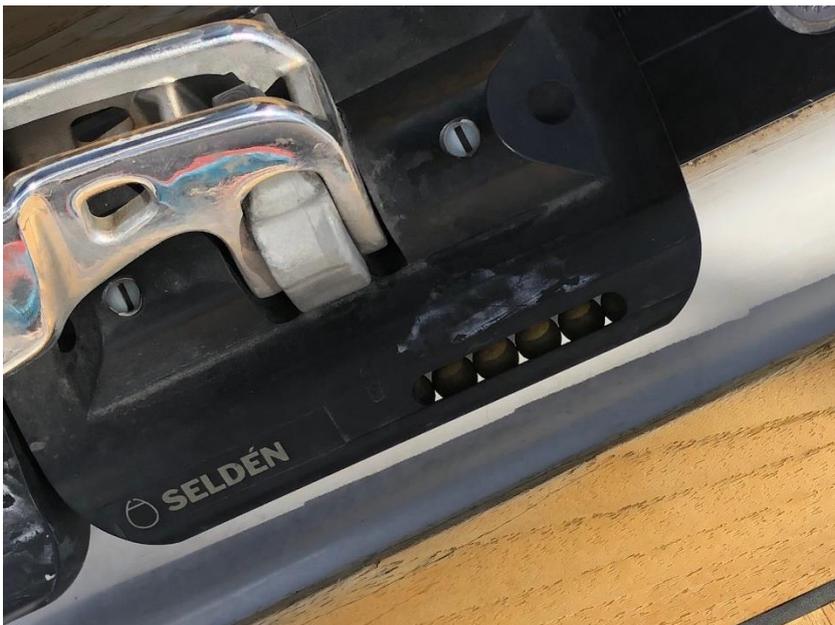
Sowohl Großsegel als auch Selbstwendklüver sind in gutem dem Alter entsprechenden Zustand. Von Ihrer Lebenszeit haben Sie vielleicht 60% erreicht und werde sicher noch 2-3 Jahre Ihren Dienst tun. Das Großsegel von Elvstrom ist in einer Lazy Jack Variante ausgeführt.

Einzig zu bemängeln wäre ein feststehendes Lager im Bock des Selbstwendklüvers, was zum klemmen führen kann.

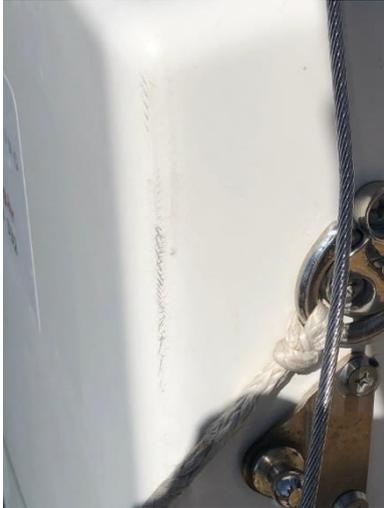
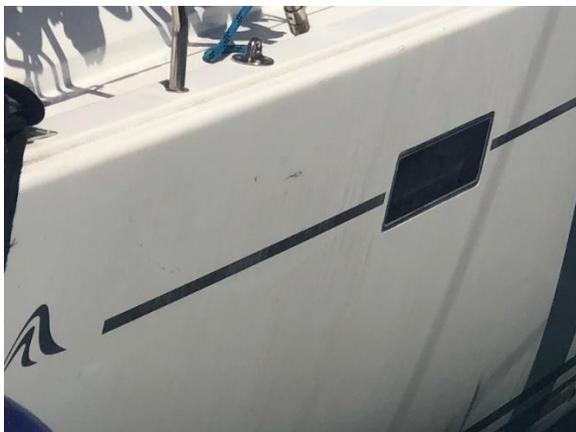
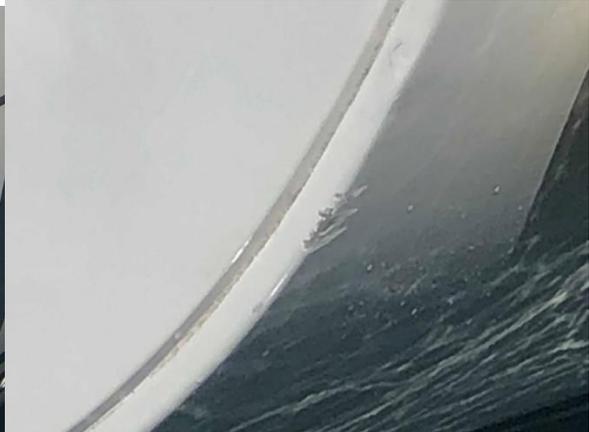
Im Gfk finden sich kleinere Stellen, die repariert werden müssen.

An der Backbordseite gibt es Schleifspuren vom öffnen und schließen der Badeplattform. Es scheint als wären in der Vergangenheit mal Leinen oder Kabel beim schließen eingeklemmt worden.

Ansonsten gibt es 2-3 kleinere Kratzer an der Steuerbordseite.

Im Heckbereich an den Steuerbordseite sind deutliche Abplatzungen sichtbar, die auf ein unglückliches Anlegemanöver schließen lassen. Da hier das Laminat eröffnet ist, muss diese Stelle kurzfristig repariert werden.

Die GFK Reparaturen im Heckbereich, sowie das Entfernen der Kratzer im Rumpf auf der Steuerbordseite
