Beispiel- Begutachtung

| Hersteller: | Hanse Yachts |
| Baujahr: | 2014 |

Hanse 505

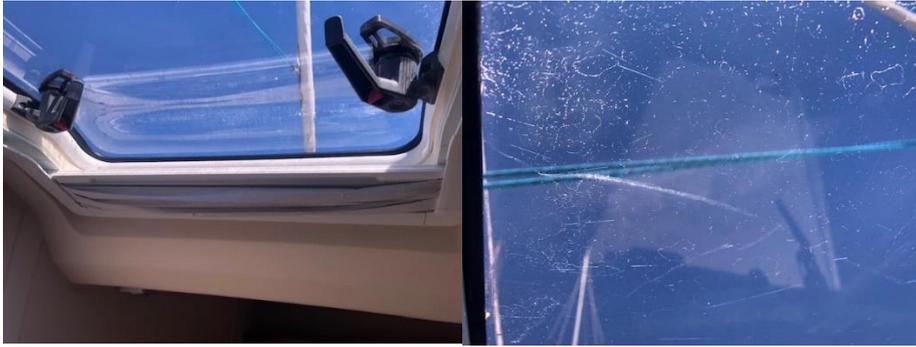
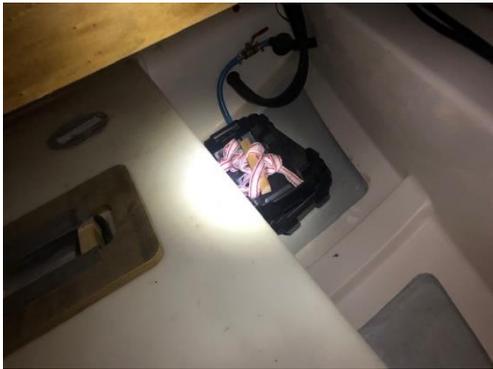
Bugkabine stb

Auch in der Bugkabine auf der Steuerbordseite lassen sich nicht viele Verschleißerscheinungen finden.

Elektrik, Schränke und Boden sind in gutem Zustand.

Lediglich die Topluke zeigt wieder tiefe Kratzer und wie auch schon in der Backbordkabine eine defekte Verdunklung die auch hier nicht gängig ist.

Außenfenster mit sauberem Rahmen auch hier keinerlei Korrosion.

Die Bilge ist sauber und trocken.

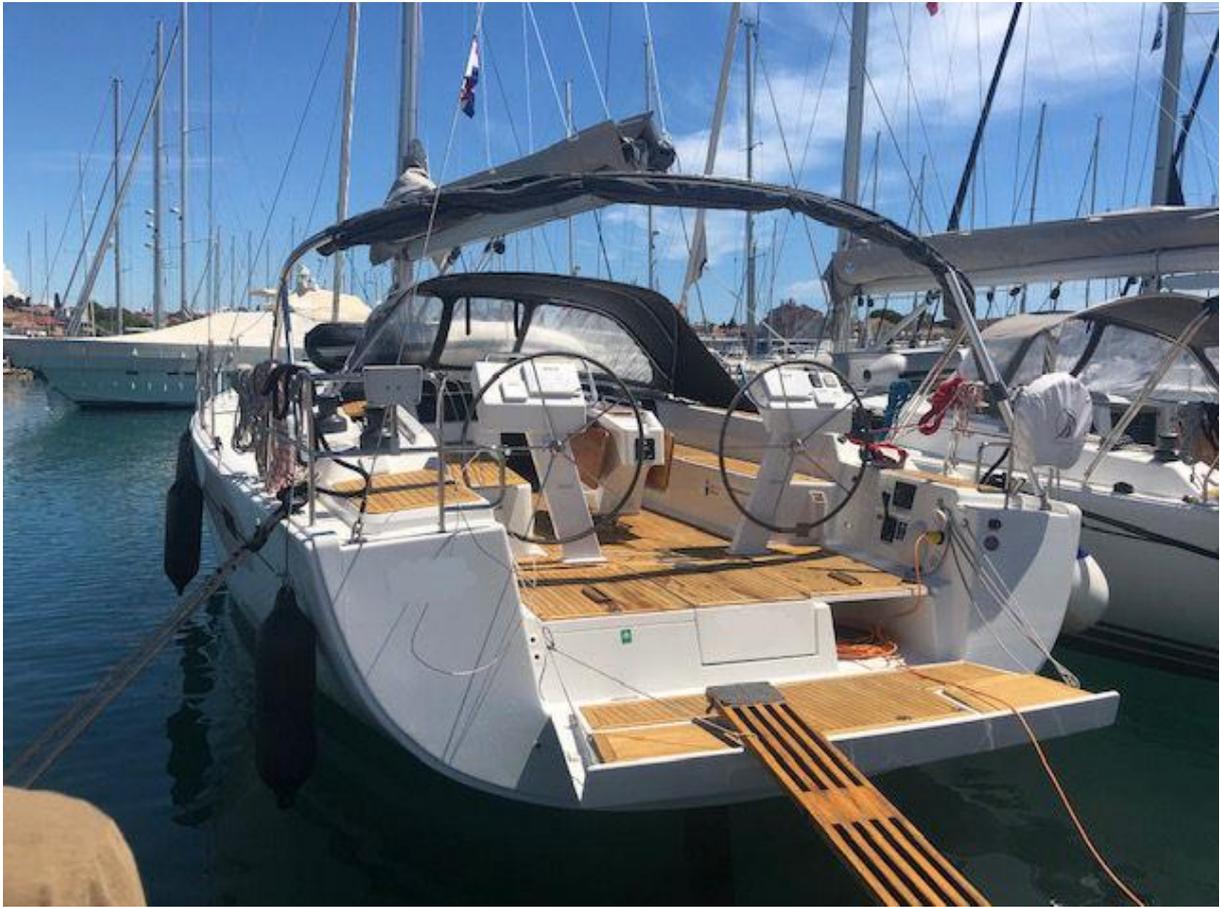
Steuerstand

Im Außenbereich des Steuerstandes finden sich zwei Plotter von B&G sowie Autopilot, Windmessenanlagen, Tiefenanzeigen und Bugstrahlruder alles jeweils von B&G.

Ferner steht auf der Steuerbordseite eine elektrische Winde bereit.

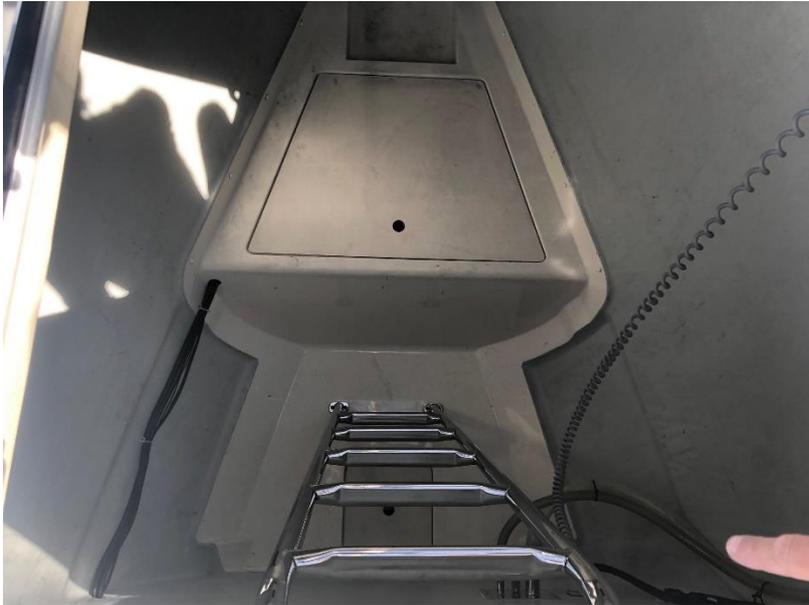
Vorschiff / Ankerkabine

Im Bug befindet sich eine Staukabine für die Segel. Der Zustand ist nicht zu bemängeln. Die Ankerwinde funktioniert. Anker und Kette zeigen leichte Korrosion, was aber für einen verzinkten Anker und eine Verzinkte Kette auch völlig normale Spuren sind, die dem Alter entsprechen.

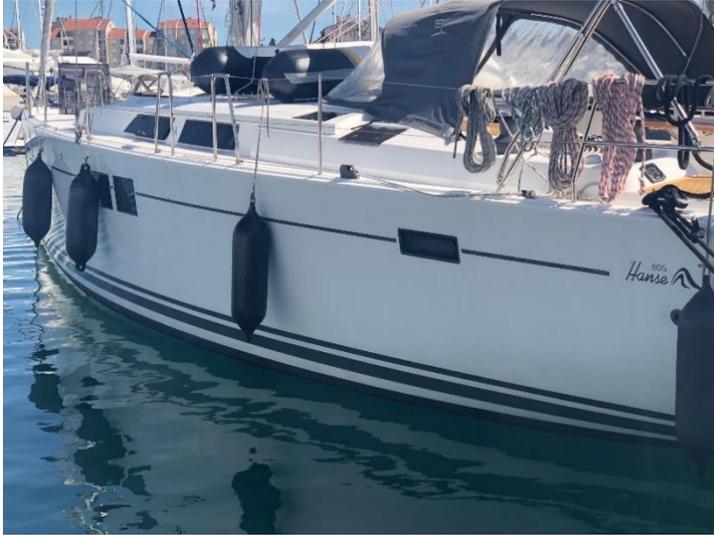
Unterwasserschiff

Da sich das Boot zum Zeitpunkt der Besichtigung im Wasser befunden hat und leider die Unterwasserdrohne nicht zugegen war, kann eine Beurteilung nur bis zum Wasserpass erfolgen.
